Chrzastowice, schron przy drodze Skotnica, 1944 r.

Chrzastowice-01-160

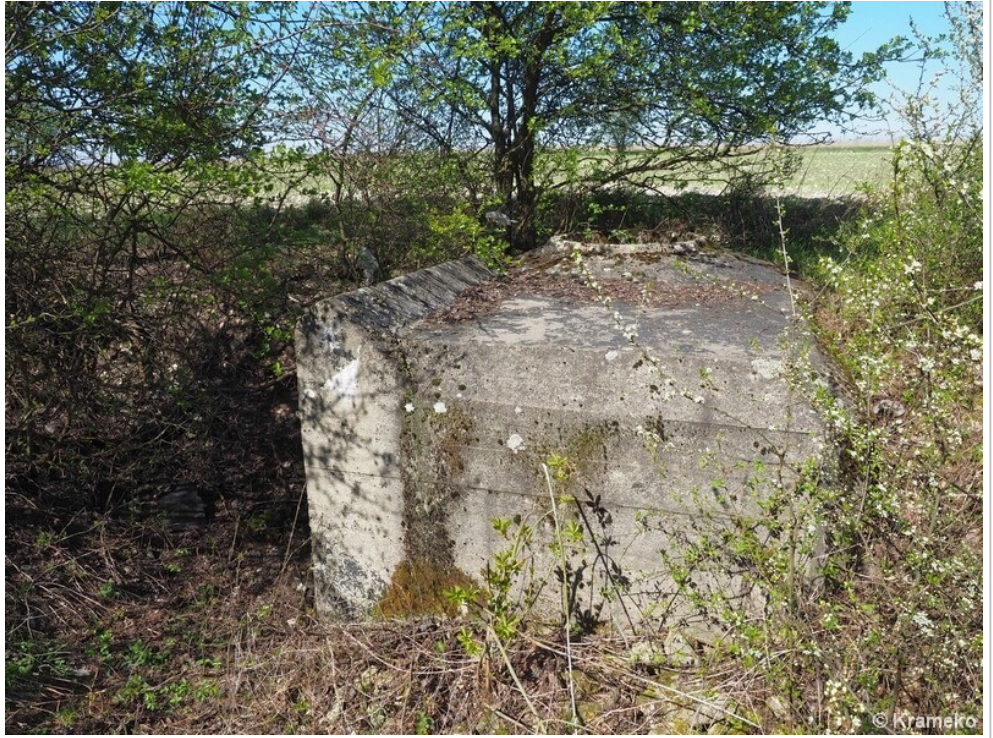
Zachowany w dobrym stanie niemiecki schron typu Ringstand 58c znajduje się około 1,3 km na północny zachód od Chrzastowic, w grupie drzew na granicy rolno-leśnej. Schron stanowił część punktu oporu *Chrzastowice* na linii umocnień Stellung B1, którą Niemcy budowali od lata 1944 do stycznia 1945 roku w celu zatrzymania lub opóźnienia spodziewanej ofensywy radzieckiej. Do budowy Stellung B1 wykorzystywano przymusową pracę mieszkańców okolicznych miejscowości. Umocnienia nie zostały ukończone w całości i nie odegrały założonej przez Niemców roli militarnej.

Ringstand 58c był schronem dwuosobowym przeznaczonym do prowadzenia ognia okrężnego. Wymyślony przez Włochów, po raz pierwszy został przez nich zastosowany w walkach wokół Tobruku w północnej Afryce, skąd wzięła się jego potoczna nazwa. Zalety schronu dostrzegli później Niemcy, którzy zaczęli masowo umieszczać *Tobruki* na swoich liniach umocnień. *Cały schron był umieszczony poniżej linii gruntu - przez to świetnie zakamuflowany. Z ziemi wystawał tylko otwór w którym na specjalnej szynie posadowiony był karabin maszynowy - typu MG34 lub MG42. Miał możliwość prowadzenia ognia okrężnego - czyli w każdym kierunku. Nad powierzchnię gruntu wystawał tylko KM, i głowa obsługującego go żołnierza - więc ciężko było namierzyć i unieszkodliwić schron. Dodatkowo wejście do każdego R58c było maskowane siatką maskującą rozwieszoną pomiędzy specjalnymi drutami wbetonowanymi w R58c (tzw. świńskie ogonki) a okopem.*

Dodatkową zaletą R58c było małe zużycie materiałów i szybka budowa (około 11m³ betonu, budowa trwała około 25 dni).*

Schron zachowany jest w dobrym stanie, choć jego wnętrze wypełniają śmieci. Obok schronu zarośnięty rów dobiegowy. Na pobliskich polach znajduje się kilka innych obiektów nieukończonego punktu oporu Chrzastowice, w tym jeszcze jeden Ringstand (zniszczony) oraz dwa schrony jednoosobowe, tzw kochbunkry.
