Michałówka, schron w lesie Michałowiec, 1944 r.

Michalowka-01-177

21 kwietnia 2016 r.

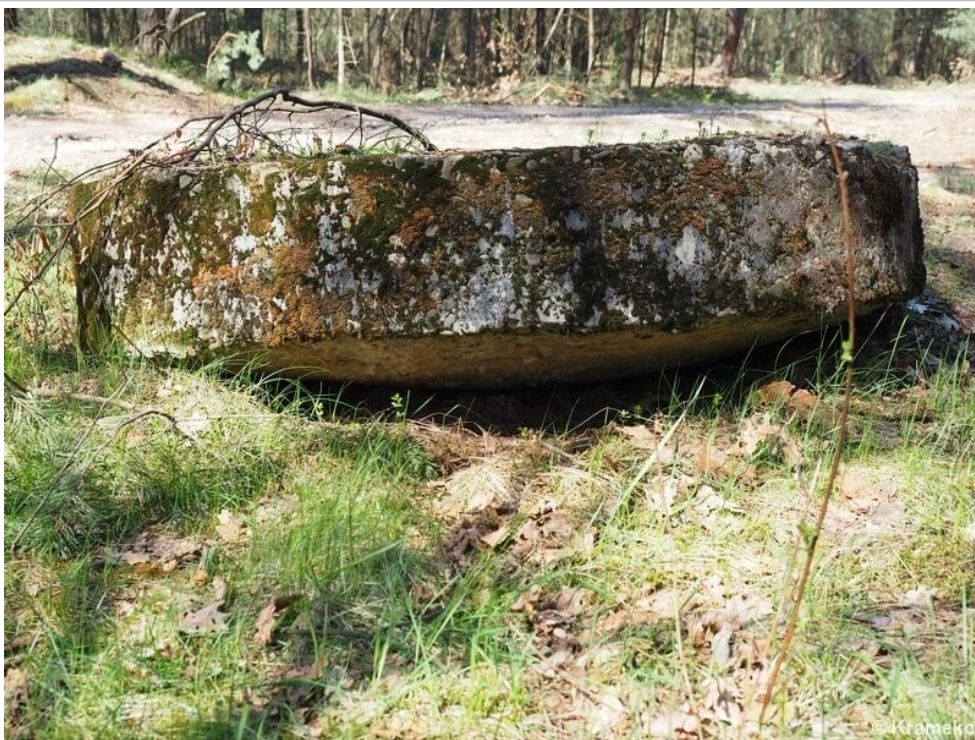
Pozostałości niemieckiego schronu (tzw. kochbunkra) znajdują się około 2,9 km na północ od Michałówki, przy leśnej drodze w zachodniej części lasu Michałowiec. Schron zniszczony, pozostała po nim jedynie pokrywa. Na Wikimapii opisany jako przemieszczony*. W pobliżu ciągną się dobrze zachowane okopy strzeleckie.
