## Załęże, schron w Górach Bydlińskich, II wojna światowa

Militaria, schron

gm. Wolbrom, pow. olkuski, woj. małopolskie

Zaleze-02-171

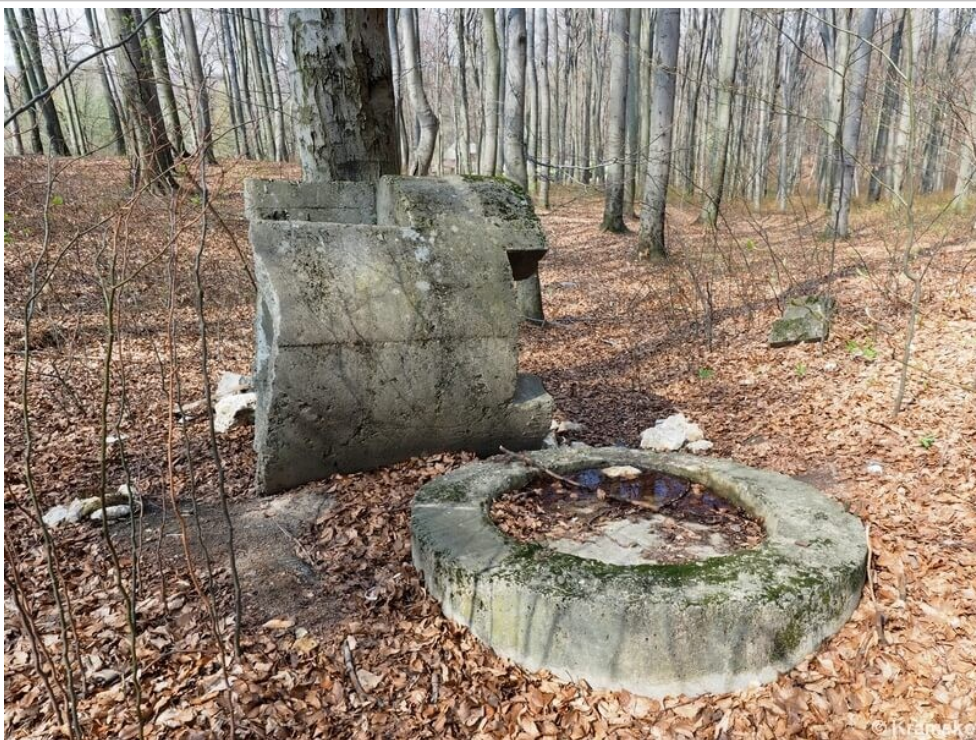
Pozostałości niemieckiego schronu (tzw. kochbunkra) znajdują się w lesie, naprzeciwko zabudowań Gór Bydlińskich (dom nr 9). Schron zniszczony. Betonowy korpus przewrócony, obok niego leży pokrywa. Drugi kochbunkier znajduje się w polach, po przeciwległej stronie drogi i zabudowań.

Kochbunkier był małym, jednoosobowym schronem betonowym składającym się z pokrywy oraz korpusu w kształcie walca, w którym znajdowało się wejście. Ze względu na prostą konstrukcję i niskie koszty wykonania był masowo produkowany w fabrykach jako prefabrykat, a następnie składany na miejscu przeznaczenia w jedną całość. Kochbunkry różniły się szczegółami w zależności od przeznaczenia (kochbunkier obserwacyjny, strzelecki)\*. Na naszych terenach kochbunkry należą do najczęściej spotykanych poniemieckich umocnień z czasów drugiej wojny światowej.
